Projekt "Współpraca"

Operacja mająca na celu Opracowanie i wdrożenie innowacji opartej na zgłoszeniu patentowym dotyczącej udoskonalenia procesu produkcji jaj kurzych współfinansowana jest ze środków Unii Europejskiej w ramach działania 16 Współpraca Programu Rozwoju Obszarów Wiejskich na lata 2014-2020.

PODSUMOWANIE PRAC BADAWCZYCH

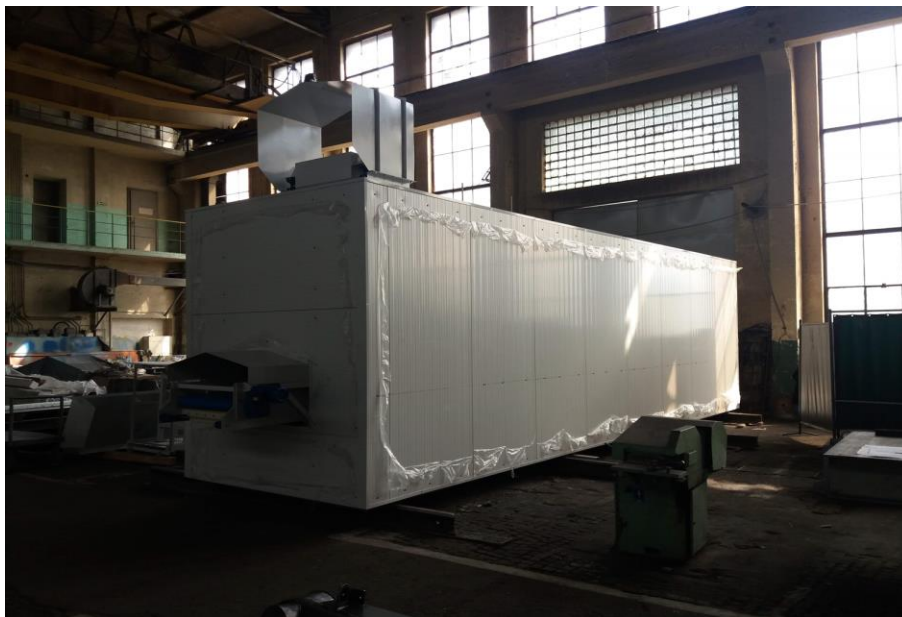
Na rysunku nr 1 przedstawiono złożoną już konstrukcję suszarni.

Rys. 1. Suszarnia na hali montażowej.

Na etapie montażu nie stwierdzono żadnych problemów technicznych oraz konstrukcyjnych. W dniu 19 maja 2020r. suszarnia została zainstalowana na dedykowanym miejscu na terenie fermi drobiu "Trzy Koguty" we Włostowej.

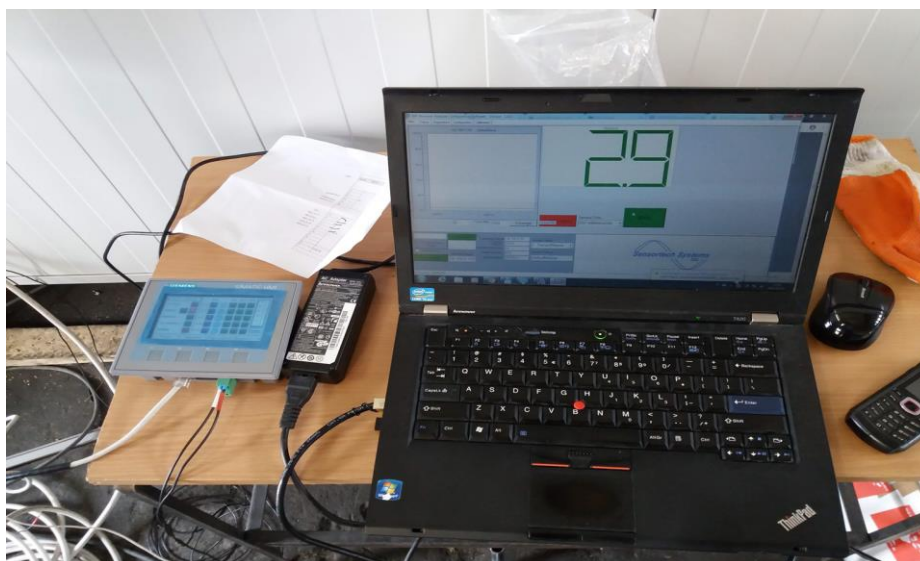
Na rysunku nr 2 przedstawiono stanowisko do testowania układu automatyki.

Rys. 2. Stanowisko testowe układu automatyki.

Testy polegały na sprawdzeniu układu zasilającego instalację elektryczną (tablica zasilająca, wyłączniki bezpieczeństwa, napędy taśm oraz leja załadunkowego), a także systemu automatyki składającego się m.in. ze sterownika przemysłowego oraz czujnika wilgotności. W wyniku testów nie stwierdzono żadnych problemów technicznych. Potwierdzono jedynie konieczność kalibracji czujnika wilgotności z materiałem w postaci pomiotu kurzego.

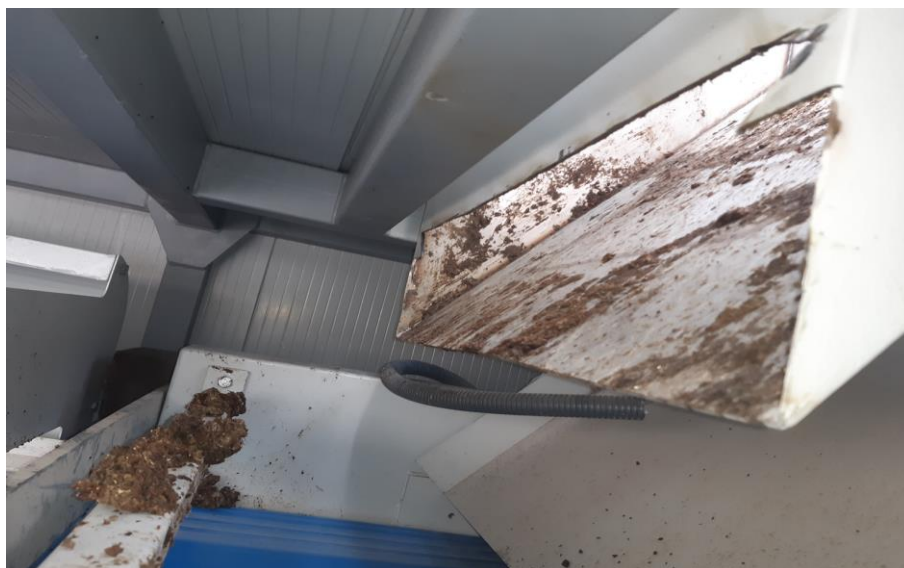
Na rysunku nr 3 przedstawiono lej załadunkowy służący do rozmieszczania pomiotu na taśmach suszarni.

Rys. 3. Dolna część leja załadunkowego.

Stwierdzono natomiast problemy z układem załadunkowym. W wyniku testów okazało się, iż pomiot znajdujący się w leju załadunkowym nie przemieszcza się w wystarczającej ilości na taśmy transportowe. Koniecznym okazała się modyfikacja polegająca na zmianie nastawów wibratora leja załadunkowego. W wyniku zastosowanej modyfikacji problem został rozwiązany.

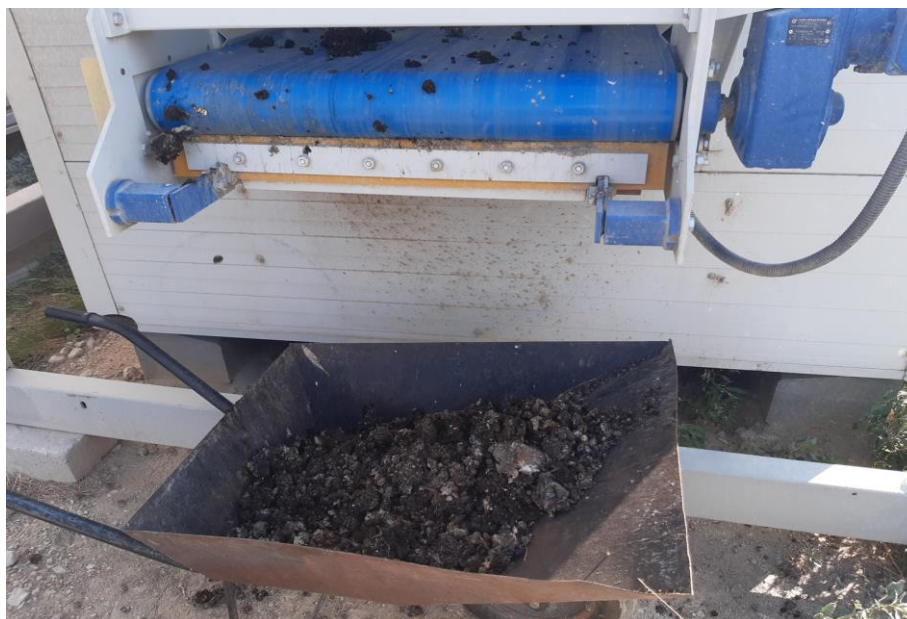
Na rysunku nr 4 przedstawiono wysuszony pomiot wyprowadzany z wnętrza suszarni.

Rys. 4. Rozładunek wysuszonego pomiotu.

Wyniki badań i testów okazały się bardzo obiecujące, lecz dające również wiele cennych informacji. Najważniejszą z nich jest potwierdzenie, iż prototypowa suszarnia pomiotu kurzego faktycznie jest w stanie go wysuszyć, a co za tym idzie umożliwić w dalszych krokach produkcję peletu. Badania pokazały również, iż istnieje możliwość, a nawet konieczność dalszych optymalizacji urządzenia poprzez modyfikację kanałów doprowadzających powietrze do wnętrza suszarni. W wyniku przeprowadzonych badań stwierdzono, iż wykonanie modyfikacji pozwoli na zwiększenie ilości dostarczanego powietrza o około 30-40%, a tym samym znaczne skrócenie czasu suszenia.

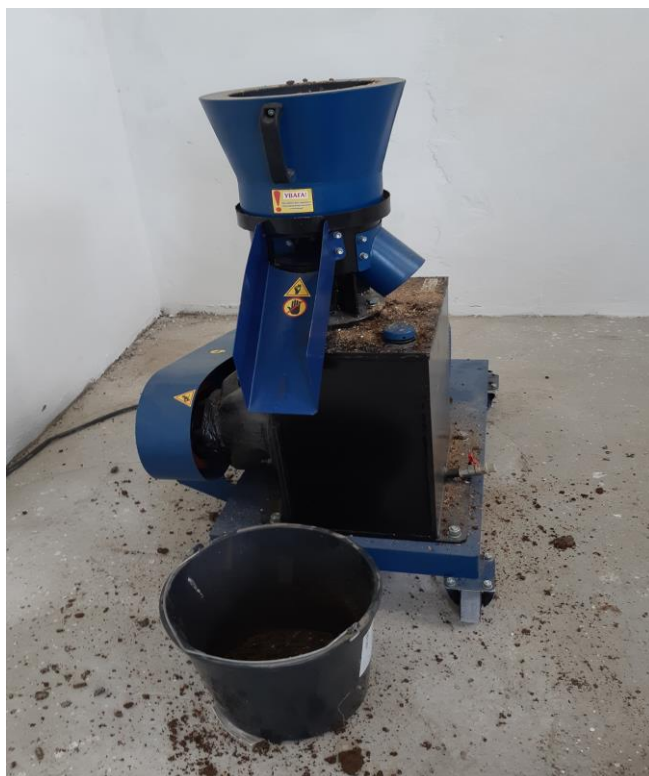
Rys. 5. Peleciarka PRIME-200 w trakcie pracy.

Pierwsze testy peletyzacji odbyły już w I połowie listopada i również dowiodły, iż wysuszony pomiot kurzy jest materiałem, z którego można wykonać pelet. Potwierdziło się tym samym, iż wysuszony pomiot kurzy może stanowić bazę do produkcji peletu posiadającego już odmienne właściwości fizyczne od samego pomiotu (m.in. wilgotność, stan supienia, masa), pozwalające na jego dalsze wykorzystywanie jako rodzaj paliwa lub też nawóz, który można bezpiecznie magazynować. Podobnie jak w przypadku suszenia i ten obszar wymagać będzie jeszcze sporej ilości dalszych badań, tak aby finalny produkt był jak najbardziej optymalny pod względem właściwości oraz parametrów fizycznych i chemicznych.

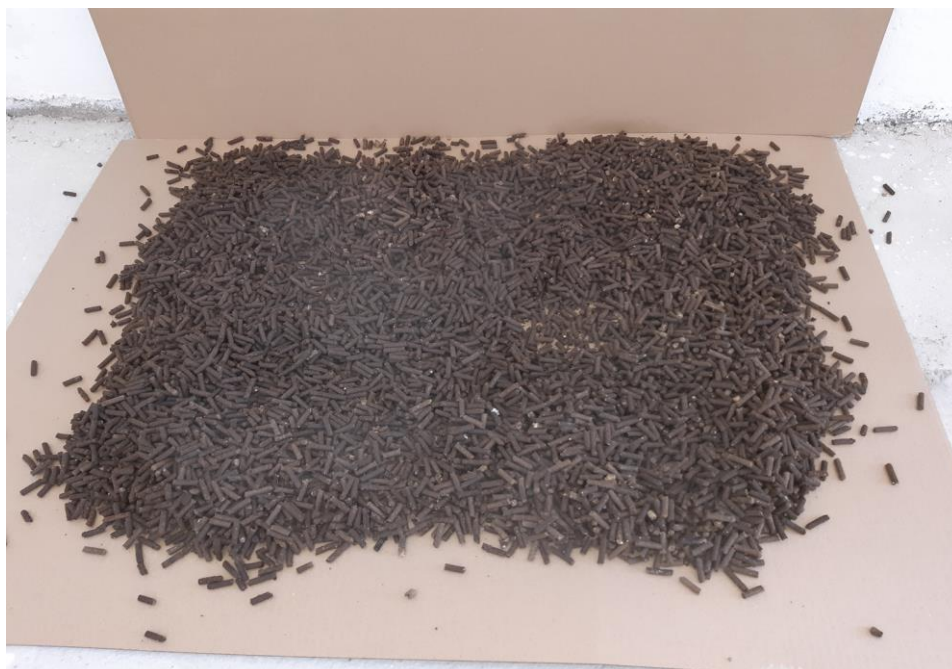
Rys. 6. Pierwsza partia speletyzowanego pomiotu kurzego.
